# VALKEAKOSKEN RANTOJEN OSAYLEISKAAVAN RAKENNUSINVENTOINTI

VALKEAKOSKEN KAUPUNKI  
8/2023

Laatija  
Ramboll  
Niemenkatu 73  
15140 Lahti  
P +358 20 755 611  
www.ramboll.fi

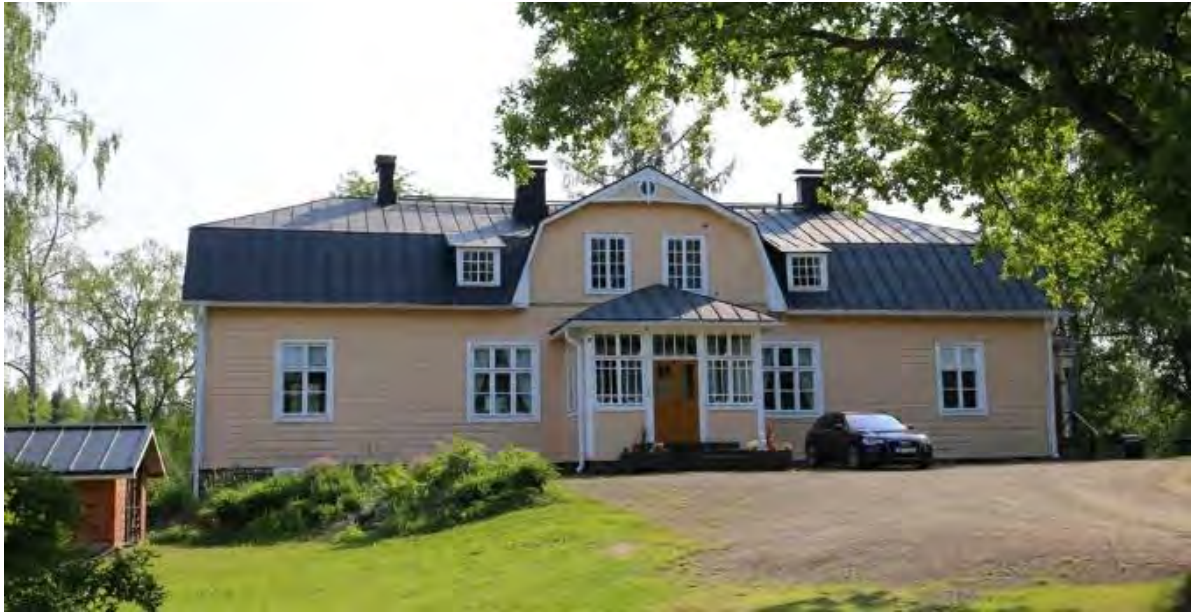
Kartanon nykyinen päärakennus on valmistunut 1860-luvulla ja siinä on 420 neliötä. Empiretyylinen päärakennuksen julkisivut on verhoiltu vaakasuuntaisella ja keltaiseksi maalatulla paneloinnilla. Poikkipään edustalla on lasikuisti. Kuusiruutuisten puuikkunoiden puitteet ja vuorilaudat ovat valkoiset. Mansardi- ja aumakaton katemateriaalina on musta saumapelti. Perustus on lohkottua kiveä.

Päärakennus valmistui 1860-luvulla.

Kohde esitetään merkittäväksi sr-merkinnällä (suojeltava rakennus tai rakennusryhmä).

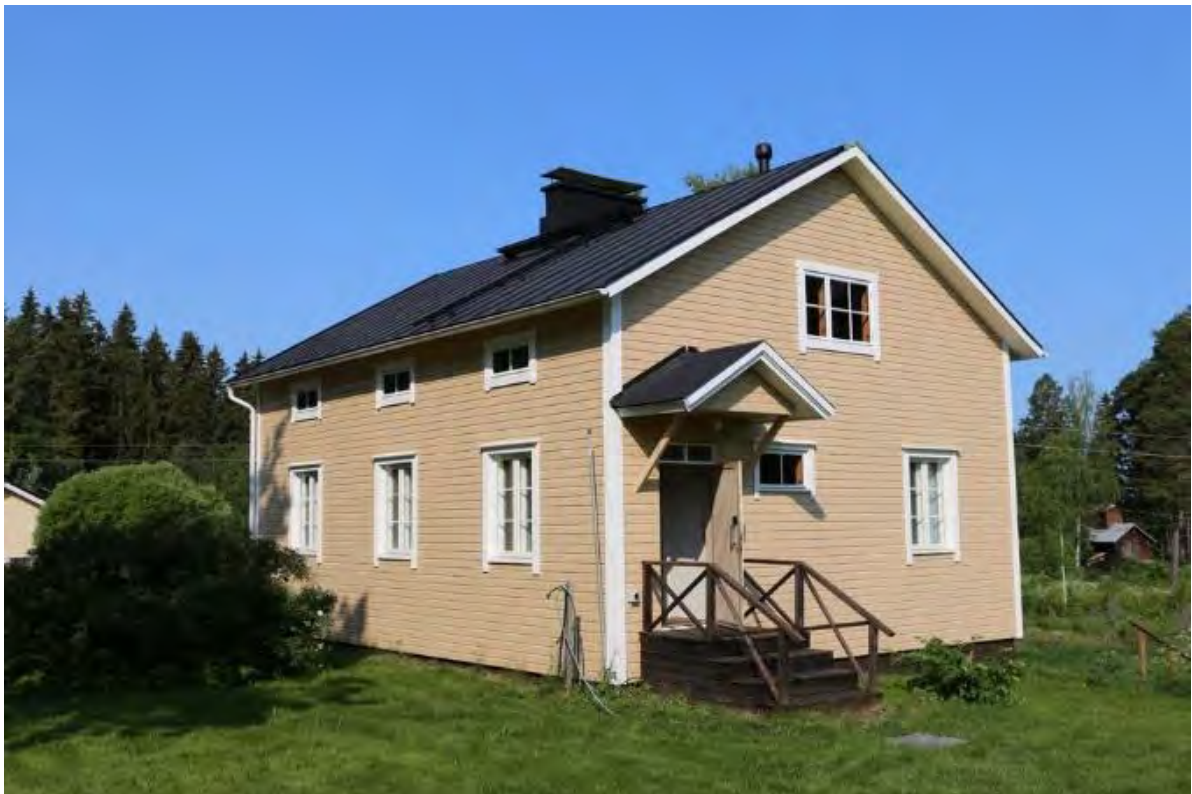
Päärakennuksen länsipuolella on vuonna 1953 valmistunut ns. alatalo, joka toimi työntekijöiden majapaikkana. Puolitoista kerroksisen rakennuksen julkisivut on verhoiltu vaakasuuntaisella ja keltaiseksi maalatulla paneloinnilla. Ikkunat ovat kuusiruutuisia. Harjakaton katemateriaalina on musta saumapelti. Päädyissä on pienet kuistit. Betonisokkeli on maalattu ruskeaksi.

Alatalo vuodelta 1953.

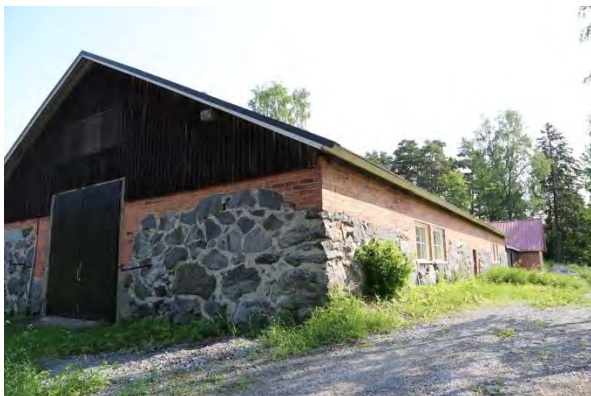
Päärakennuksen eteläpuolella on ulkoasun perusteella 1800-luvun lopulla valmistunut osin punatiilinen, osin lautaverhoiltu ja osin luonnonkivipintainen navetta. Ulkoasun perusteella navettaa on myöhemmin laajennettu itään. Navetan vieressä on ulkoasun perusteella 1900-luvun alussa valmistunut pystylaudoin verhoiltu ja punaiseksi maalattu ulkorakennus sekä hirsirakenteinen ja maalaamaton ulkorakennus oletettavasti 1800-luvun lopulta. Pihan itäreunassa on punamullattu hirsirakenteinen vanha asuinrakennus sekä kaksi pientä ja punaiseksi maalattua ulkorakennusta. Lisäksi kartanopihassa on kaksi keltaiseksi maalattua ja vaakapaneloitua ulkorakennusta. Rannalle kuljettaessa polun varrella on ruskeaksi maalattu ja lautaverhoiltu talousrakennus ja rannassa pieni punaiseksi maalattu ja lautaverhoiltu sauna.

Kivinavetta ja sen itäpuolella oleva ulkorakennus.

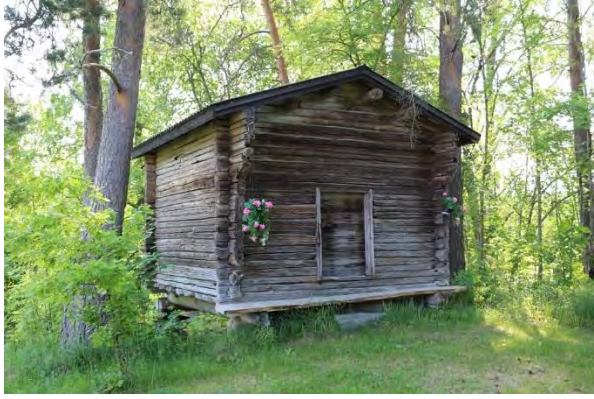
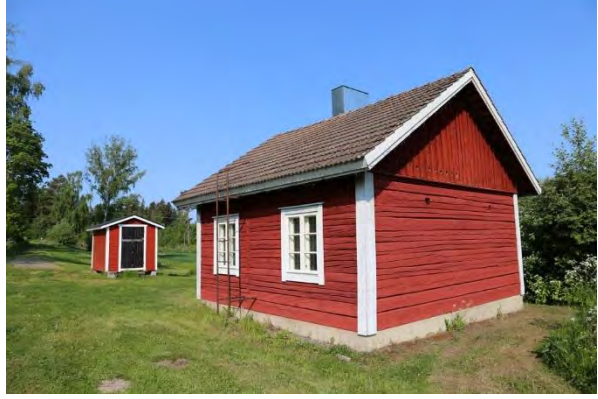
Pihapiirin hirsirakenteisia rakennuksia.

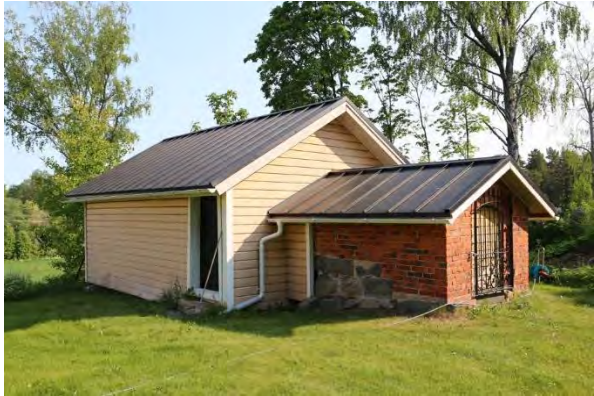
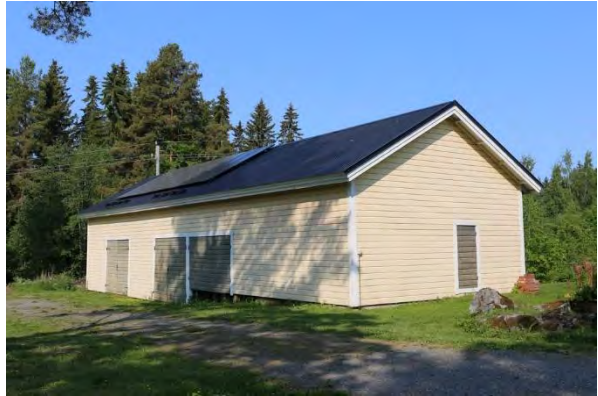
Pihapiirin kaksi keltaista ulkorakennusta.

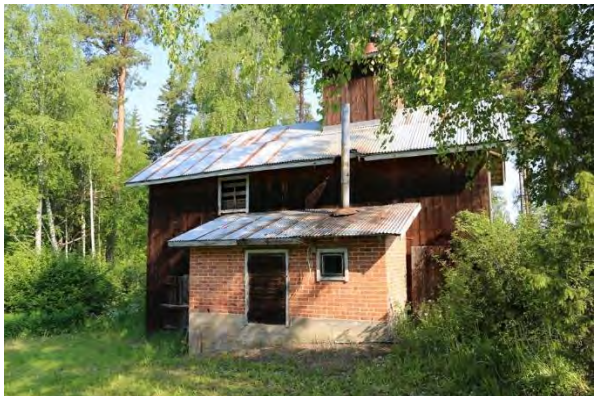
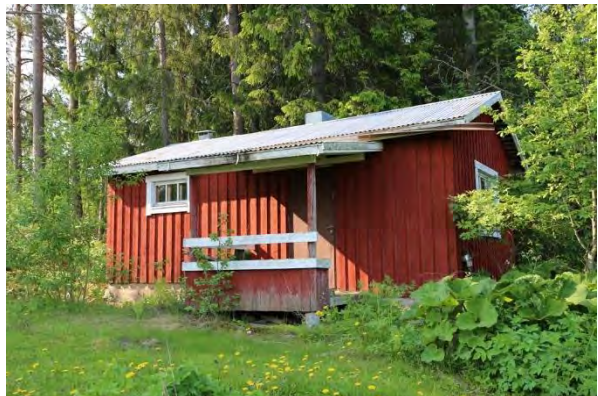
Rannan läheisyydessä on ruskea talousrakennus sekä punainen rantasauna.

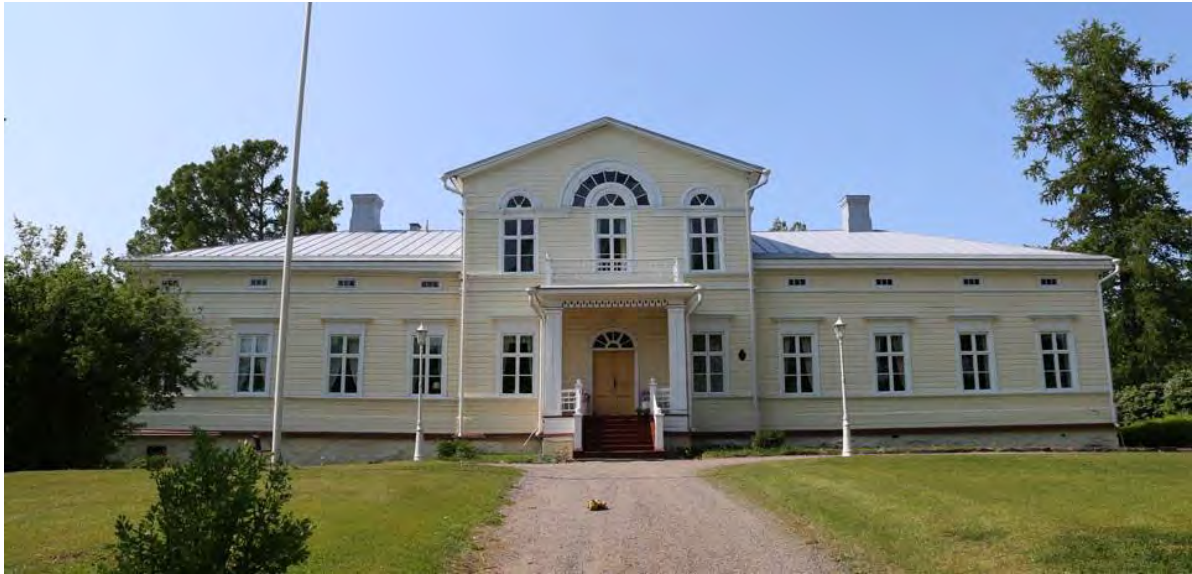
Kartanon uusklassistinen päärakennus on rakennettu vuoden 1840 tienoilla. Päärakennuksen pääjulkisivua koristaa julkisivun keskellä oleva kookas poikkipääty, jonka edustalla on pieni kuisti. Päärakennuksen pohjoispuolella on 1860-luvulla rakennettu asuinrakennus. Näiden välissä on ulkoasun perusteella 1800-luvun lopulla valmistunut ns. käräjärakennus. Rakennusten julkisivut on verhoiltu valkoisin listoin erotetulla vaaleaksi maalatulla vaak- ja pystysuuntaisella laudoituksella. Moniruutuisia ikkunoita reunustavat koristeelliset vuorilaudat. Perustukset ovat lohokottua luonnonkiveä.

Päärakennus valmistui noin 1840.

Kohde esitetään merkittäväksi sr-merkinnällä (suojeltava rakennus tai rakennusryhmä).

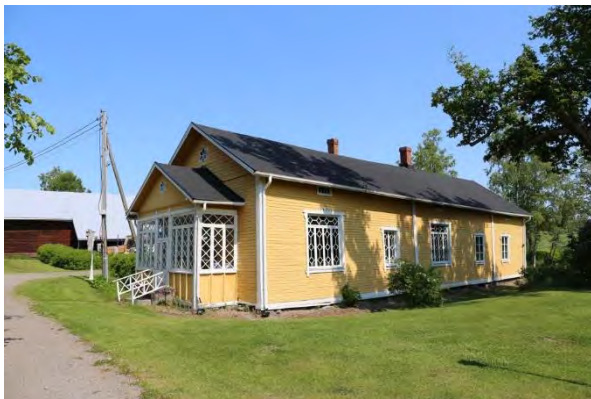
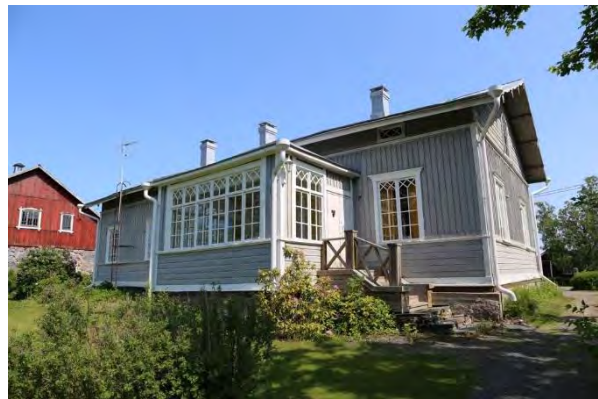
Niin sanottu kärjäarakennus sekä asuinrakennus 1860-luvulta.

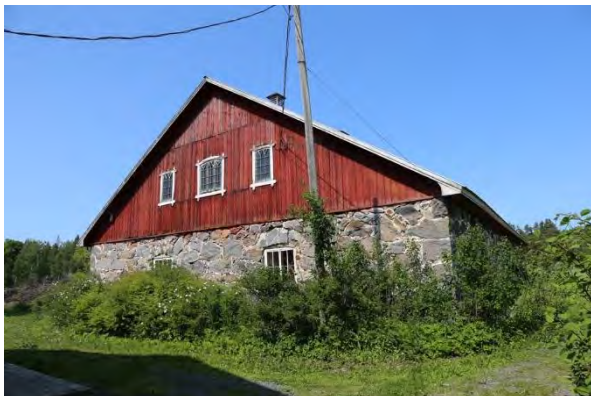
Käräjärakennuksen ja asuinrakennuksen pohjoispuolella on harmaakivinen navetta, joka on vanhimmilta osin vuodelta 1872. Navetan vieressä on hirsirakenteinen ja kookas talousrakennus, lautaverhoiltu talousrakennus sekä pieni asuinrakennus. Rakennukset on punamullattu ja ulkoasun perusteella ne on rakennettu 1800- ja 1900-lukujen vaihteessa.

Harmaakivinavetta 1870-luvulta sekä talousrakennus.

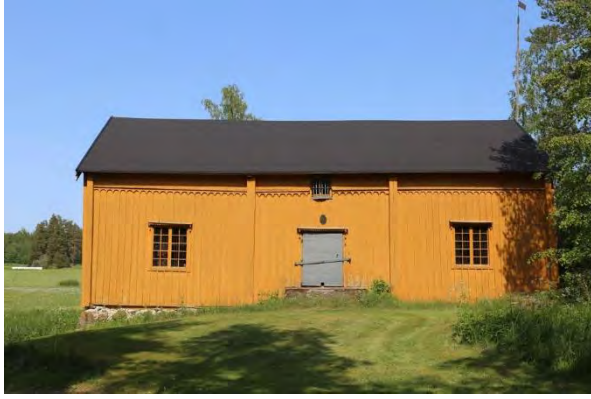
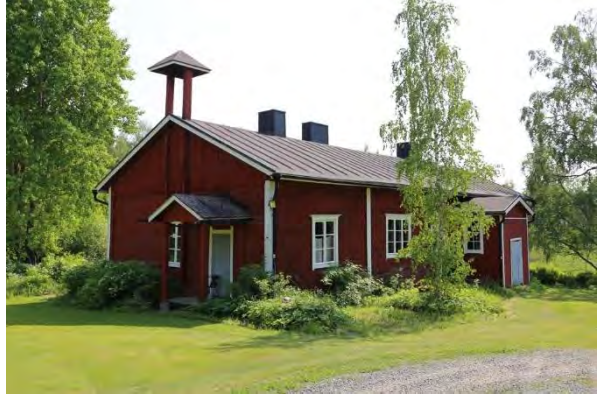
Päärakennuksen eteläpuolella on hirsirakenteinen ja punamullattu pakarirakennus, jonka toisessa päässä on ruokakello. Kartanolle vievän tien varrella on suuri keltaiseksi maalattu viljamakasiini, joka on rakennuksista vanhin, sillä se säästyi vuoden 1839 tulipalolta.

Viljamakasiini 1839 edeltävän tulipalon ajalta sekä pakarirakennus.

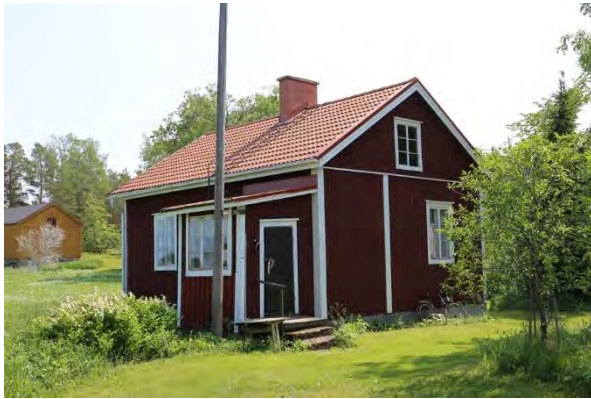
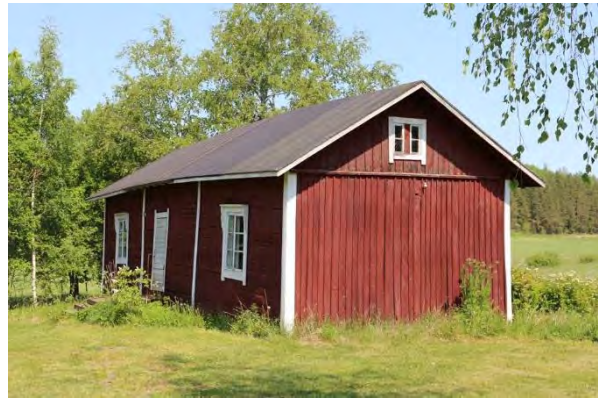
Vanha asuinrakennus sekä talousrakennus.

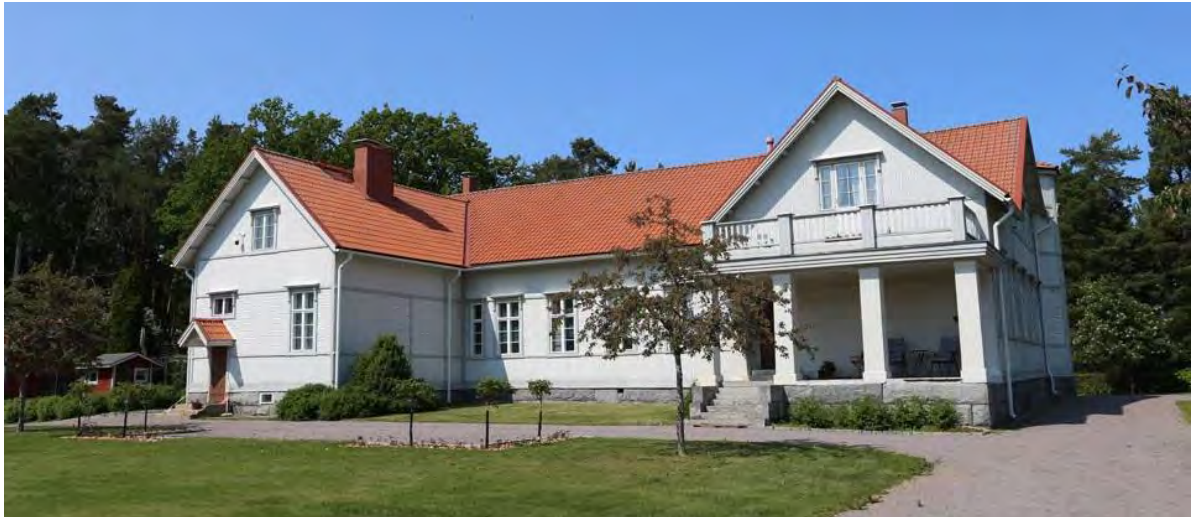
Kartanon päärakennus on ulkoasun perusteella valmistunut 1900-luvun alussa. Kahdella poikkipäädellä varustellun päärakennuksen pääsisäänkäynti sijoittuu rakennuksen itäsiivuun.

Kookkain pylväin reunustetulle sisäänkäynnille johtavat kiviportaavat. Vaalean harmaaksi maalatun rakennuksen julkisivuissa vuorottelevat pysty- ja vaakasuuntainen panelointi, joka on eroteltu toisistaan tumman harmaalla listoituksella. Moniruutuiset ja koristeellisin vuorilaudoin varustellut puuikkunat on sijoitettu julkisivuihin säännöllisesti. Perustus on lohkottua luonnonkiveä ja katemateriaalina on punatiili.

Päärakennus.

Kohde esitetään merkittäväksi sr-merkinnällä (suojeltava rakennus tai rakennusryhmä).

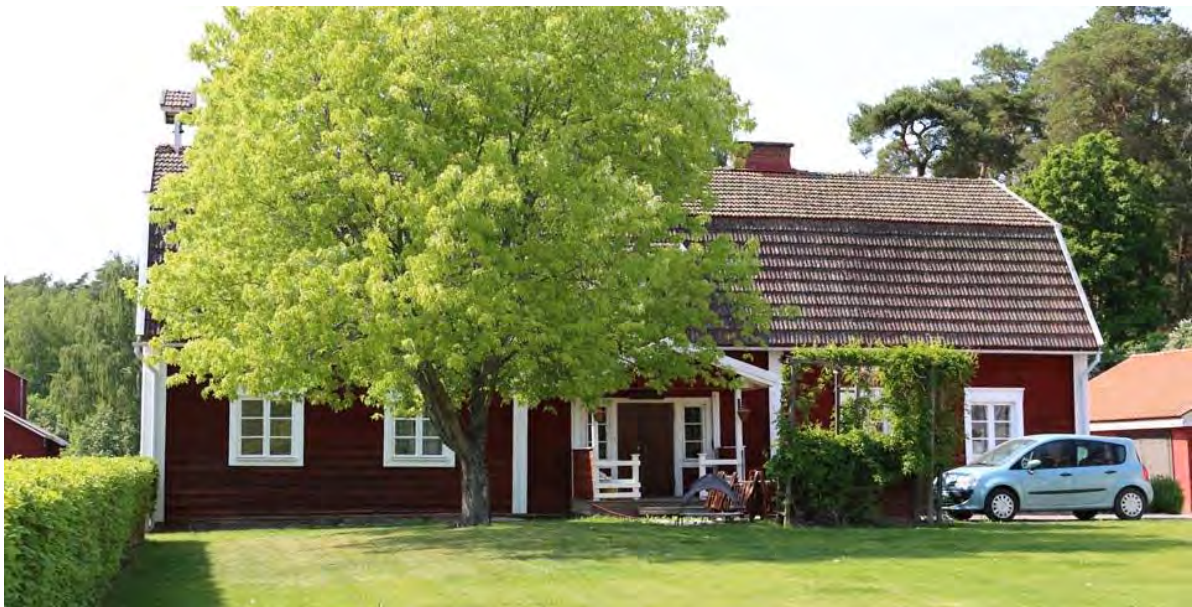
Päärakennuksen kanssa samassa pihapiirissä sijaitsee hirsirakenteinen ja punamullalla maalattu asuinrakennus. Mansardikattoisessa rakennuksessa on moniruutuiset puuikkunat ja etelälappeella ruokakello. Pihan puolella on pieni katettu kuisti. Pihateiden risteyksessä on kolmen navettarakennuksen muodostama kokonaisuus. Julkisivuissa vuorottelevat luonnonkivi, punatiili ja punaiseksi maalattu laudoitus. Navettarakennusten yhteydessä on lisäksi 2007 valmistunut hallirakennus. Näiden lisäksi kartanon pihapiiriin hirsirakenteinen ja punamullattu aittarakennus, tiilirakenteinen ja punaiseksi maalattu ulkorakennus sekä vuonna 1936 valmistunut punainen asuinrakennus.

Päärakennuksen viereinen asuinrakennus.

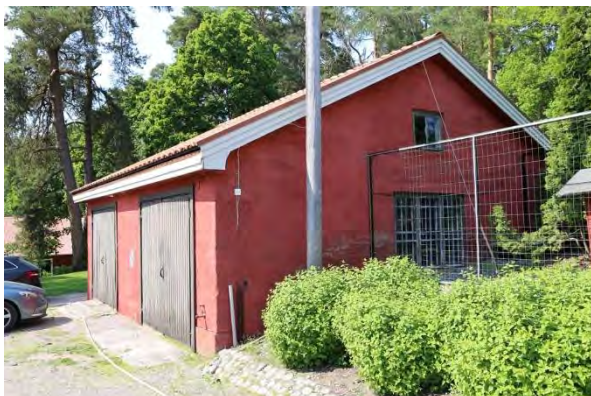
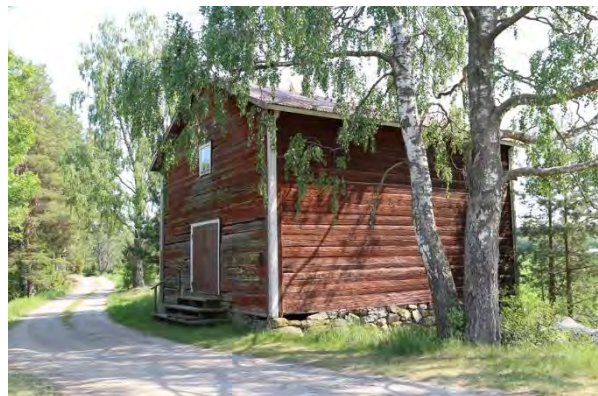
Päärakennuksen länsipuoleinen ulkorakennus ja idänpuoleinen aittarakennus.

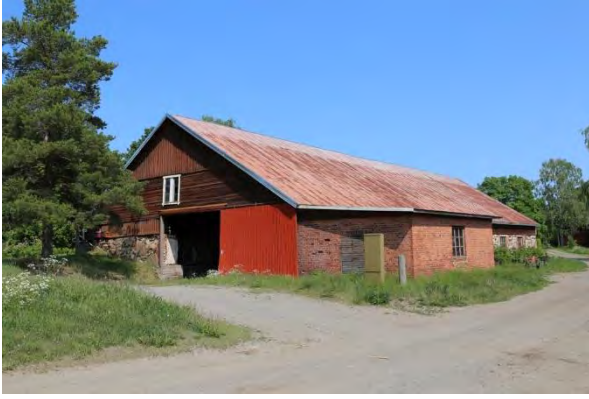
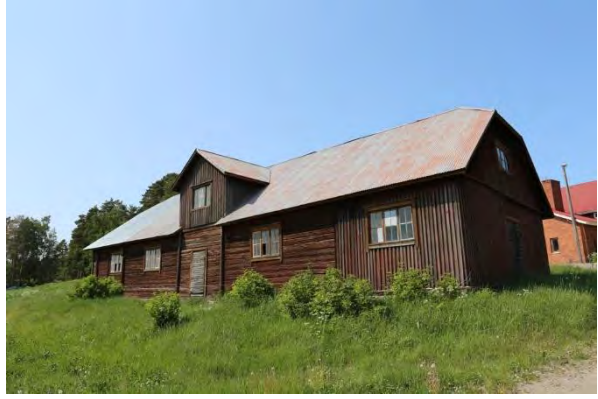
Kartanon navettarakennuksia.

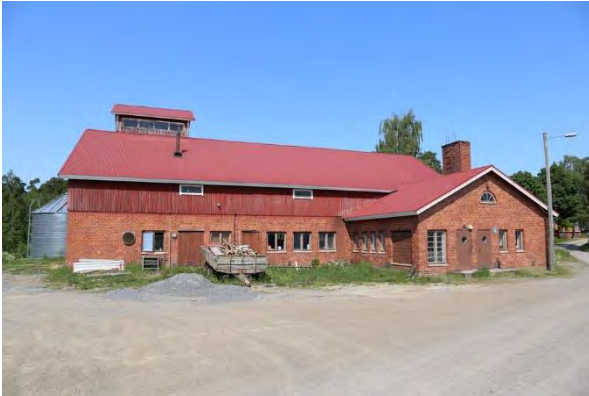
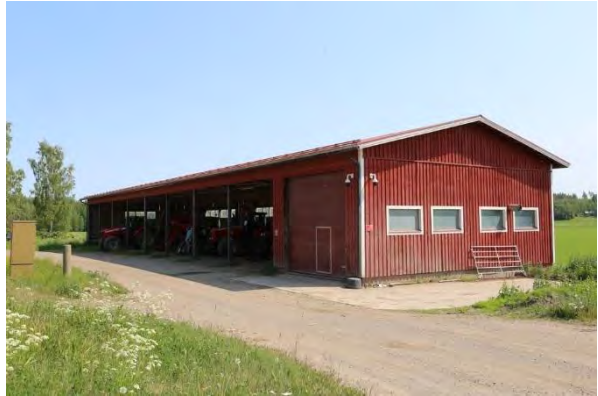
Navetta sekä hallirakennus 2007.

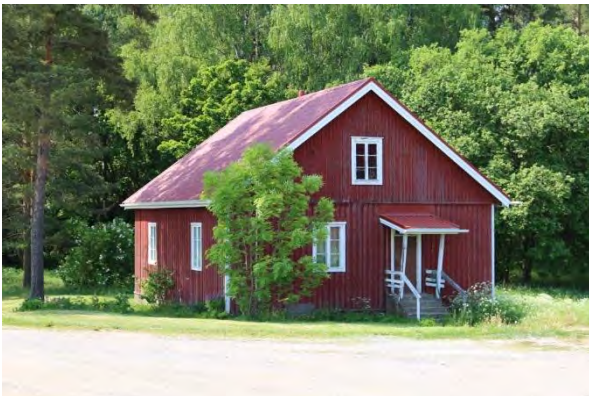
Asuinrakennus 1936.

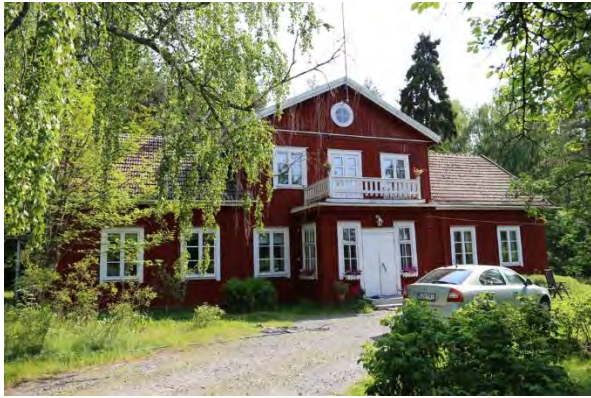
Keskitalon kookas ja komea päärakennus on valmistunut vuonna 1920. Pystypeiterimoitetussa ja punaiseksi maalatussa päärakennuksessa on kuusiruutuiset ikkunat, joissa valkoiset puitteet ja vuorilaudat. Harjakaton katemateriaalina on punatiili. Rakennuksessa on kuistillinen poikkipääty. Samassa pihapiirissä on tietävästi 1900-luvun alussa valmistunut navetta sekä aittarakennus. Komeassa osin sementtitiilisessä ja osin pystypeiterimoitetussa navetassa on jyrkkä harjakatto, jonka katemateriaalina on punatiili. Puuikkunat ovat moniruutuiset. Punatiilikattoisen ja osittain hirsirakenteisen aittarakennuksen julkisivut ovat punaiseksi maalattua pystypeiterimoitusta. Aittaa on jossain vaiheessa laajennettu.

Keskitalon päärakennus ja navetta.

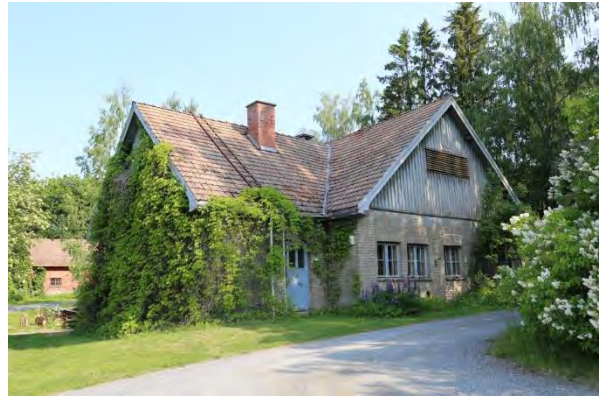
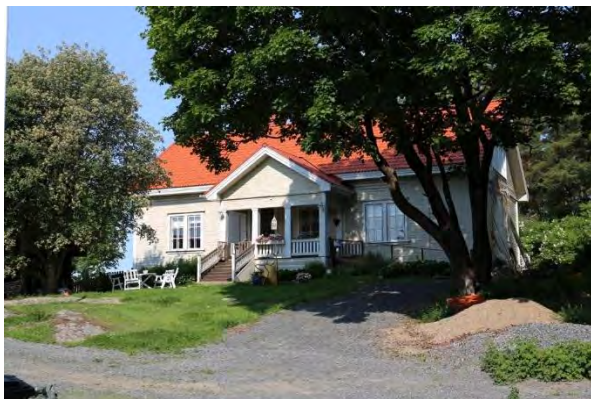
Ylitalon päärakennus on valmistunut vuonna 1926. Etelä- ja pohjoisseinustoilla on massiiviset avokuistit. Julkisivut on verhoiltu vaaleaksi maalatulla laudoituksella. Harjakaton katemateriaalina on punatiiltä muistuttava pelti. Päärakennusta reunustavat oletettavasti 1900-luvun alussa valmistuneet navetta, aitta sekä varistorakennus. Lautaverhoillut tai hirsipintaiset rakennukset on maalattu punaisiksi. Navetta on osin punatiilipintainen. Harjakattojen katemateriaalina on punatiili. Vuorilaudat on maalattu keltaisiksi. Rannassa on 1925 valmistunut pieni ja matala hirsirakenteinen ja keltaiseksi maalattu sauna. Harjakaton katemateriaalina on punatiili. Betonisokkeli on maalattu ruskeaksi. Ylitalon aittarakennuksen katolla komeilee visiiri, jossa komeilee vuosiluku 1543.

Ylitalon päärakennus ja rantasauna.

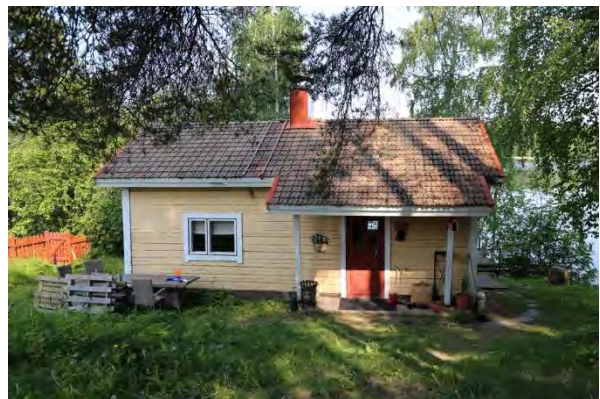
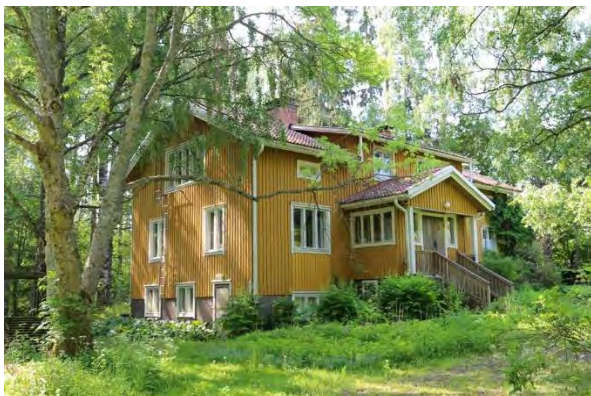
Alitalon vuonna 1952 valmistunut päärakennus on vapaa-ajan käytössä. Puolitoistakerroksisessa rakennuksessa on keltaiseksi maalattu pystypeiterimoitus. Puuikkunat ovat pääosin joko kaksi- tai kolmijakoisia ja puitteet valkoiseksi maalattuja. Pihalle avautuu katettu kuisti. Harjakaton katemateriaalina on punatiili. Betonisokkeli on maalattu ruskeaksi. Päärakennuksen pohjoispuolella on oletettavasti 1900-luvun alussa valmistunut navetta. Suorakaiteen muotoinen navetta on alaosastaan punatiilinen ja yläosastaan ruskeaksi maalattua pystypeiterimoitusta. Harjakaton katemateriaalina on punatiili. Rannassa on vuonna 1940 valmistunut sauna. Rannan puolelta sauna on hirsirakenteinen ja pihan puolelta punaiseksi maalattua pystypeiterimoitusta. Harjakaton katemateriaalina on punatiili. Rakennuksessa on vanhat puuikkunat ja -ovet. Näiden lisäksi puustoisessa pihapiirissä on lisäksi kaksi pientä maalaamatonta ja hirsirakenteista ulkorakennusta.

Alitalon päärakennus ja rantasauna.

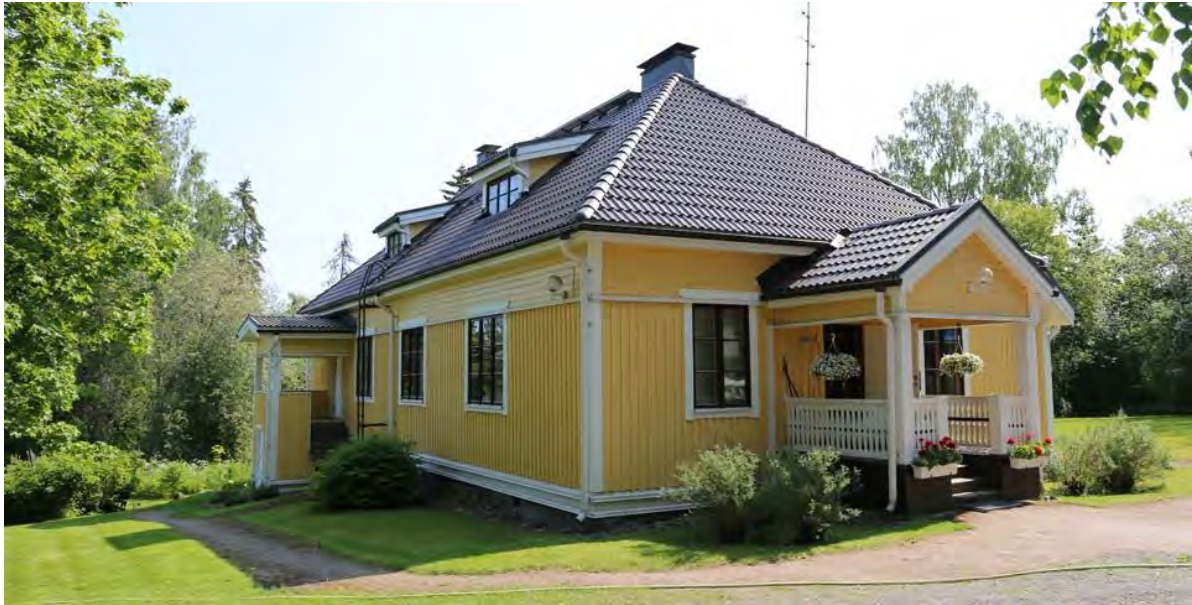
Päärakennuksen julkisivuissa on keltaiseksi maalattu pystypeiterimoitus, joka ikkunoiden yläpuolella on vaakasuuntainen. Harjakattoinen avokuisti sijoittuu tien puoleiselle seinustalle. Ikkunoissa on tummat puitteet ja valkoiset vuorilaudat. Monimuotoisen katon katemateriaalina on punatiiltä jäljittelevä musta pelti. Päärakennuksen pohjoispuolella on 1866 valmistunut kivinavetta, jota on korotettu 1950–1960-luvulla pystypeiterimoitetulla ja punaiseksi maalatulla osalla. Rannassa on hirsirakenteinen ja ruskeaksi maalattu matala saunarakennus.

Päärakennus 1924.

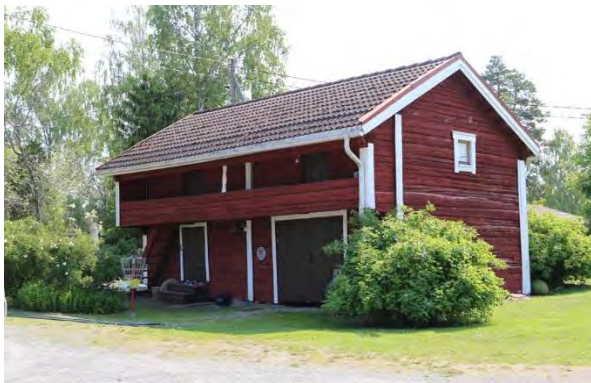
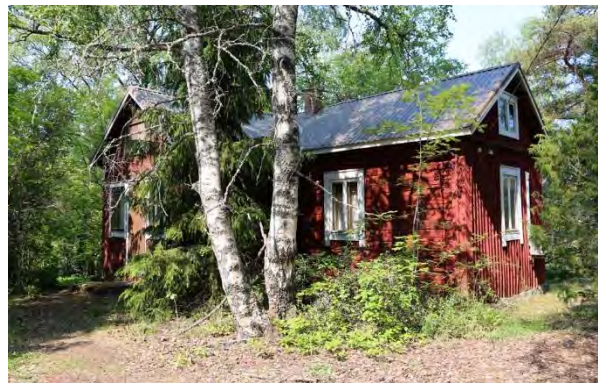
Pihatien itäpuolella oleva aitta sekä Kärjenniementien läheisyydessä sijaitseva asuinrakennus ovat ulkoasun perusteella valmistuneet 1800- ja 1900-lukujen vaihteessa. Hirsipinnat on maalattu punaisiksi. 1800-luvun lopulla valmistuneiden kivinavetoiden alaosat ovat luonnonkiveä ja yläosat punaiseksi maalattua pystylaudoitusta. Harjakattojen katemateriaalina on pelti.

Vanha aitta ja asuinrakennus 1800–1900-lukujen vaihteesta.

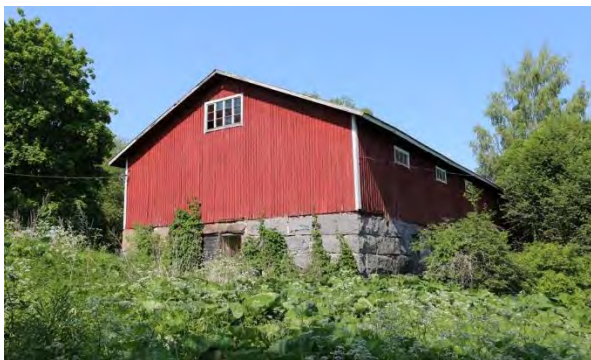
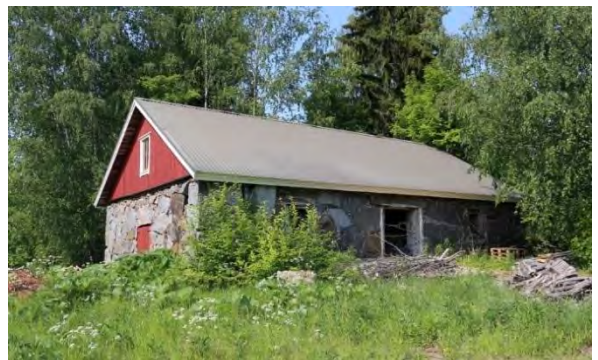
Kivinavetat 1866 ja 1875.

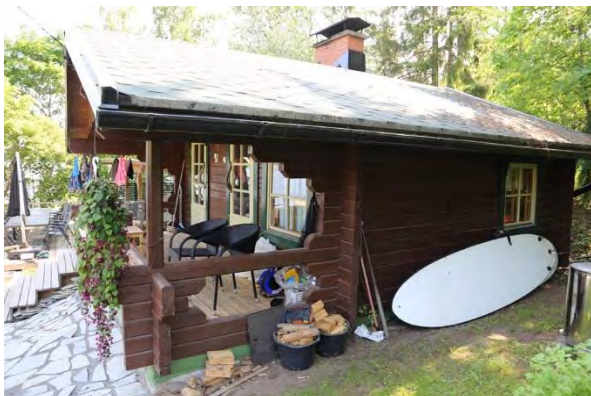
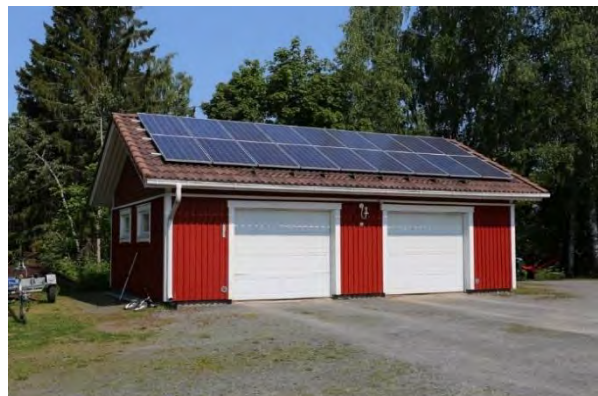
Saunarakennus 1987 ja autotalli 2002.

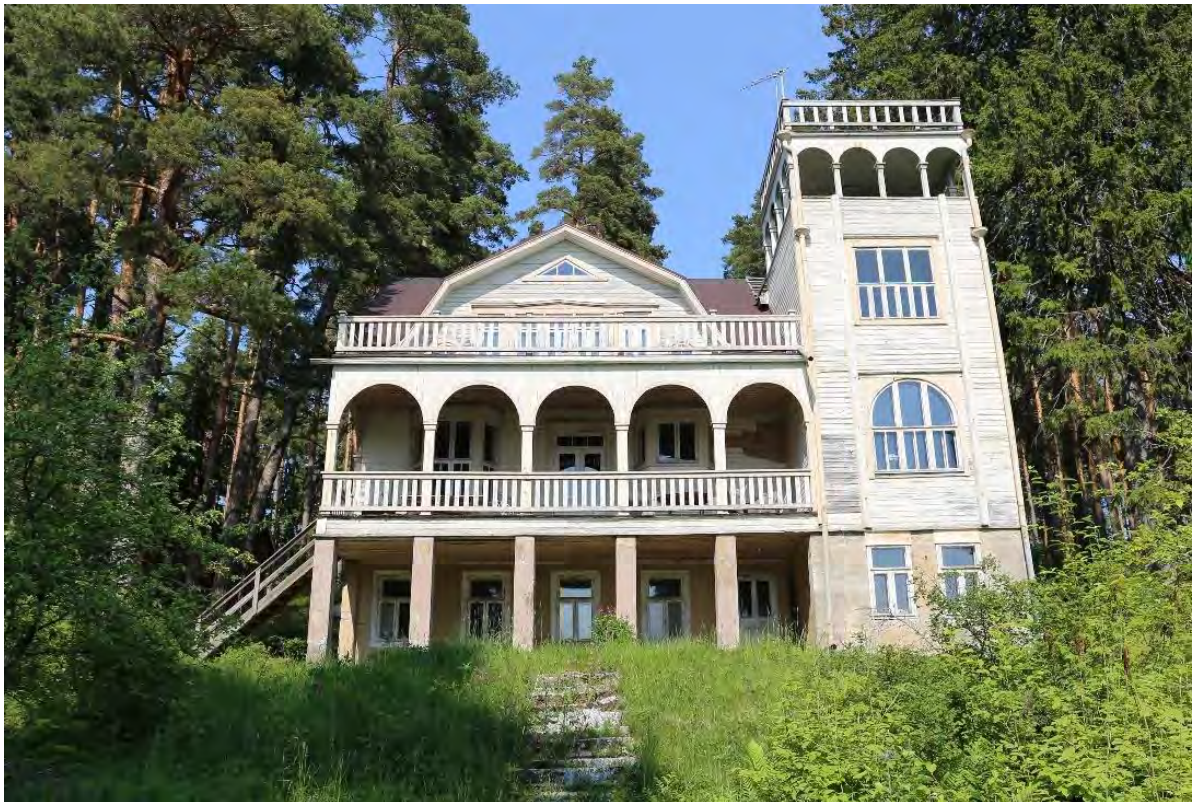
Huviloista pohjoisin ja samalla kookkain on valmistunut vuonna 1920. Kolmikerroksisen rakennuksen eteläpäässä on kookas ja koristeellinen torni. Vuorauksena vaihtelee vaalea vaaka- ja pystyponttilaudoitus, joka on jaettu listoilla erikokoisiin kenttiin. Rannan puolelle avautuu koko julkisivun levyinen ja kaaripylyvään koristeltu pääkerroksen katettu terassi sekä sen yläpuolelle sijoittuva toisen kerroksen avoterassi. Pohjoissivulla on katettu sisäänkäynti. Ikkunat ja ulko-ovet ovat alkuperäisiä puuovia. Katemateriaalina on ruskea huopa.

Huvila 1920.

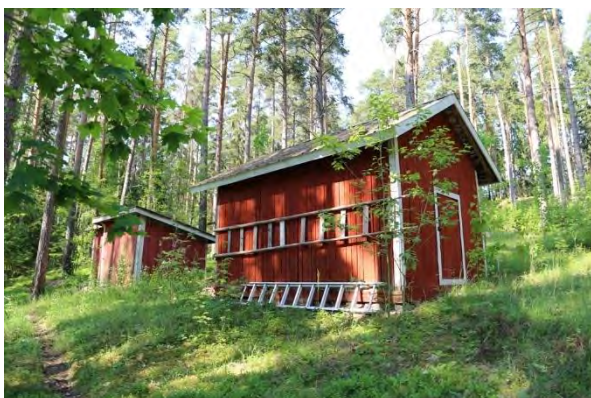
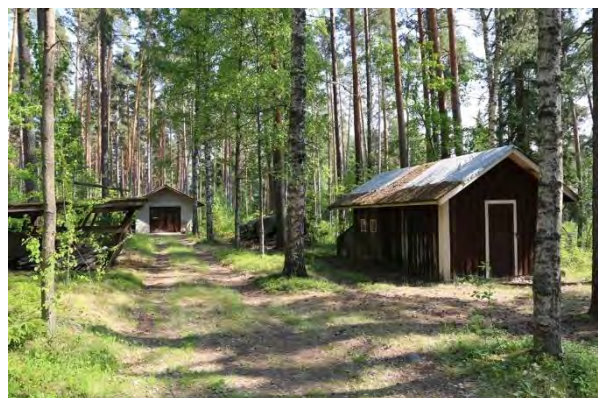
Pihapiirin tavanomaisia varastorakennuksia.

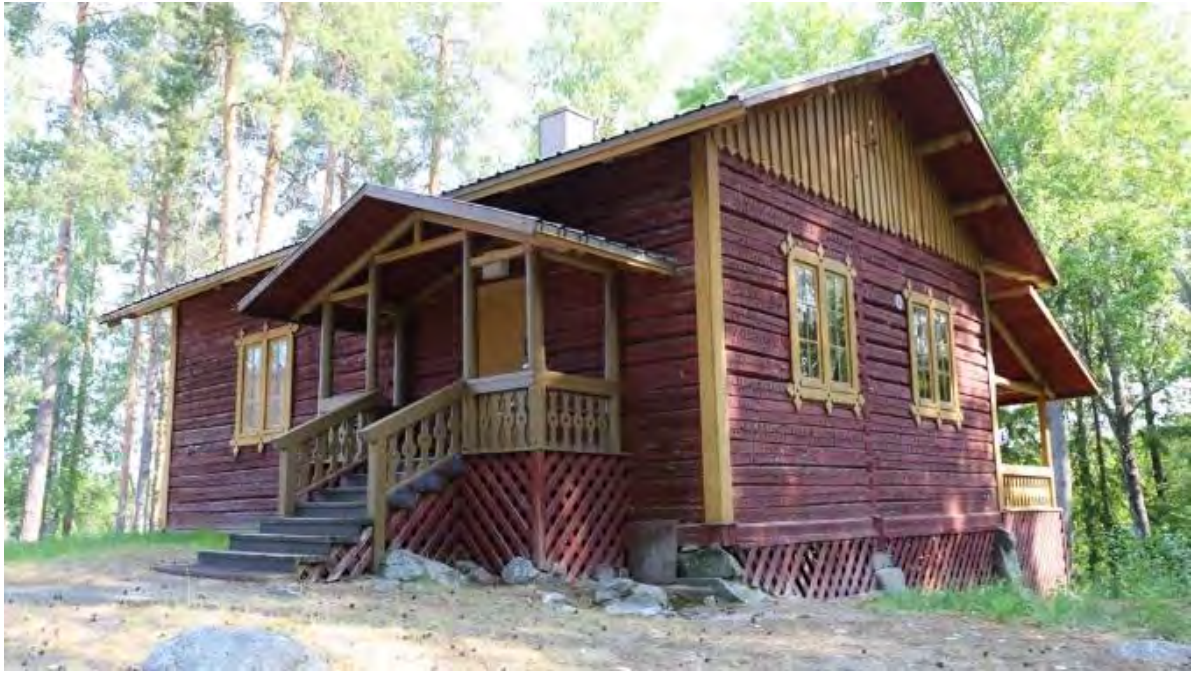
Aivan niemen kärjessä ovat Mallasmaja ja Illanpirtti. Ulkoasun perusteella rakennukset ovat valmistuneet 1800-luvun puolella. Illanpirtti on punaiseksi maalattu hirsirakennus. Ullakkokerros on punaiseksi maalattua pystypeiterimoitusta. Pihan puolelle avautuu avokuisti ja järven puolelle lapekattoinen avoterassi. Puuikkunat ovat moniruutuiset ja puitteet sekä koristeelliset vuorilaudat on maalattu keltaisiksi. Harjakaton katemateriaalina on pelti. Perustukset ovat luonnonkiveä. Mallasmaja on ruskeaksi maalattu hirsirakennus. Järven suuntaan avautuu iso katettu avoterassi, jonka yhteydessä on iso luonnonkivistä rakennettu uuni. Puuikkunat ovat pääosin kuusiruutuiset. Ikkunoissa on valkoiset puitteet ja koristeelliset vuorilaudat. Ulko-ovet ovat vanhoja puuvia. Harjakaton katemateriaalina on ruskea saumapelti. Perustukset ovat luonnonkiveä. Mallasmajan ja Illanpirtin eteläpuolella on viime vuosikymmeninä valmistunut pystylaudoitettu ja punaiseksi maalattu varastorakennus.

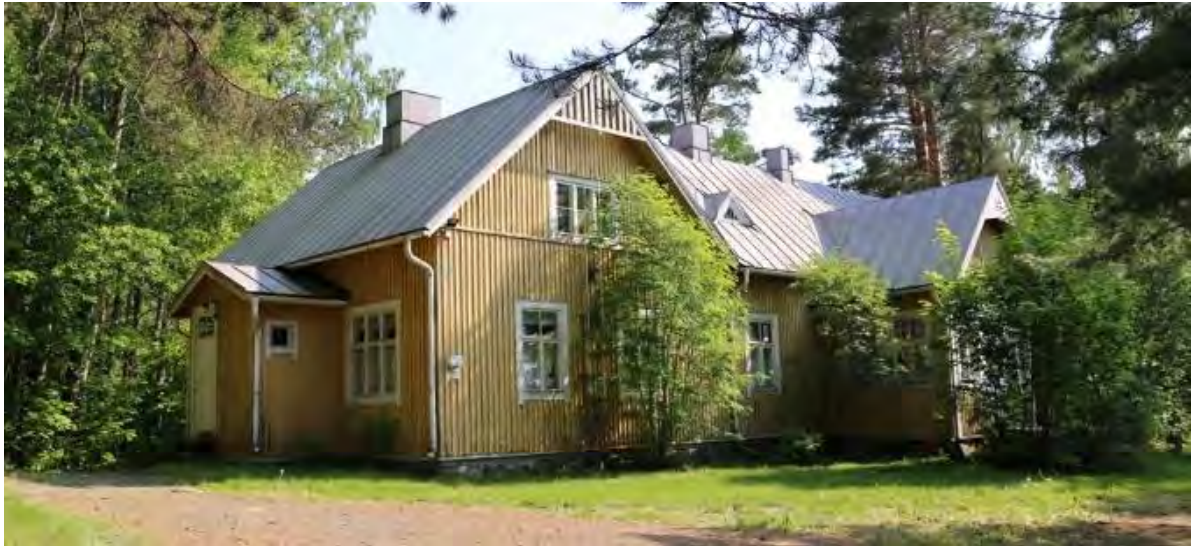
Kariniemen entinen leirikeskus sijaitsee Vanajaveden rannalla, Kuhanselällä. Ranta-alue on luonnonsuojelualue. Päärakennus on valmistunut 1914–1916 ja saanut nykyisen ulkoasunsa 1930-luvulla. Poikkipäädyin varustellun rakennuksen julkisivut on verhoiltu keltaiseksi maalatulla pystypeiterimoituksella. Moniruutuiset puuikkunat ovat valkopuitteisia. Pihan puoleiselle seinustalle sijoittuu poikkipäädyllinen umpikuisti moniruutuisine lasi-ikkunoineen ja rannan puolelle katettu terassi. Katemateriaalina on harmaa saumapelti. Sokkeli on lohkottua luonnonkiveä.

Päärakennus 1914–1916.

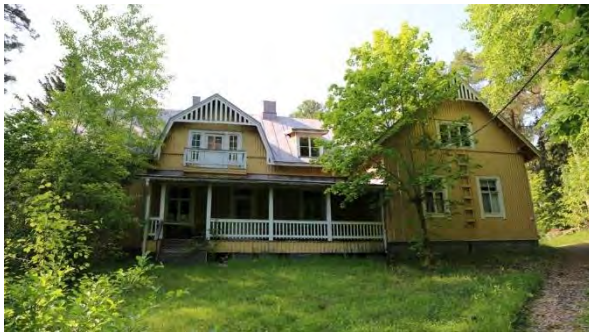
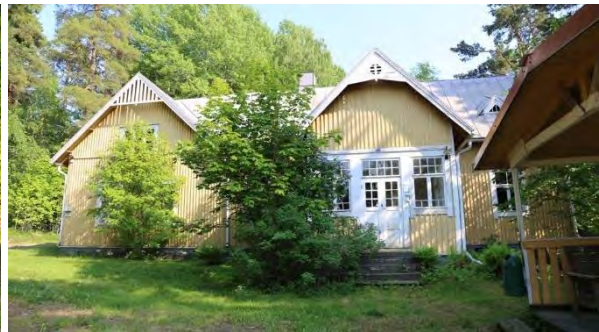
Päärakennuksen rannan puoleinen julkisivu sekä pihan puoleinen julkisivu.

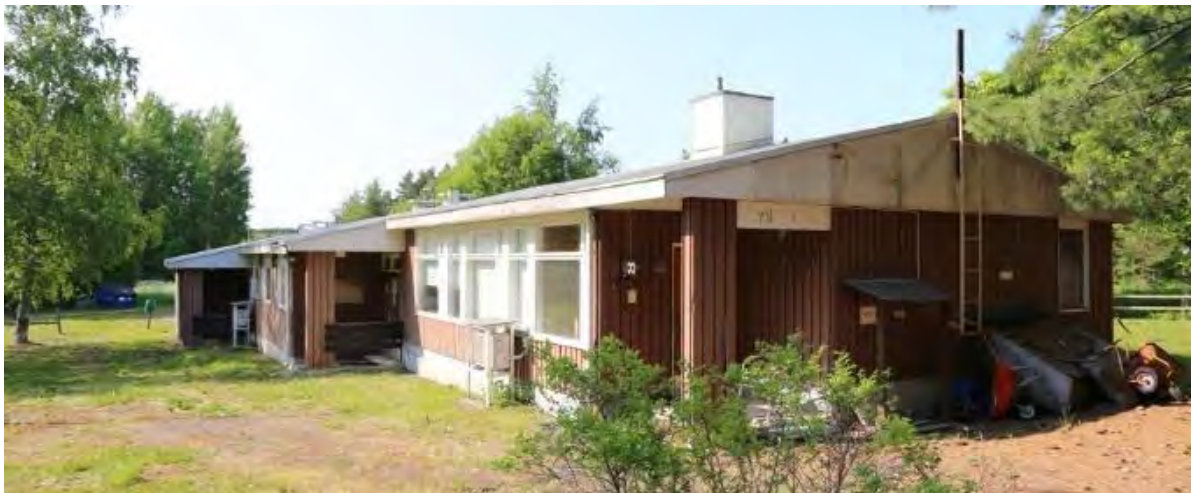
Päärakennuksen pohjoispuolella oleva majoitusrakennus on valmistunut vuonna 1963. Matalan ja loivaharjakattoisen rakennuksen julkisivuissa on ruskeaksi maalattu pystypanelointi. Tuuletusikkunalliset ja valkopuitteiset ikkunat sijoittuvat lähelle katon rajaa. Sokkeli on betonia.

Majoitusrakennus 1963.

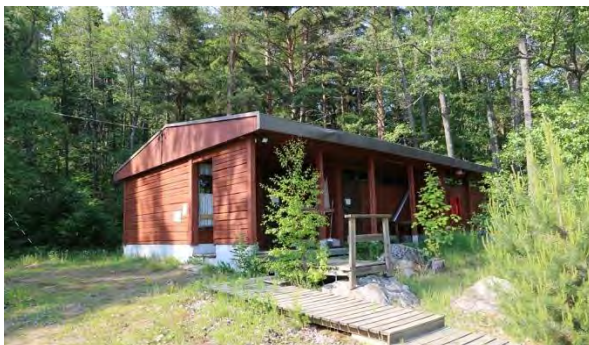
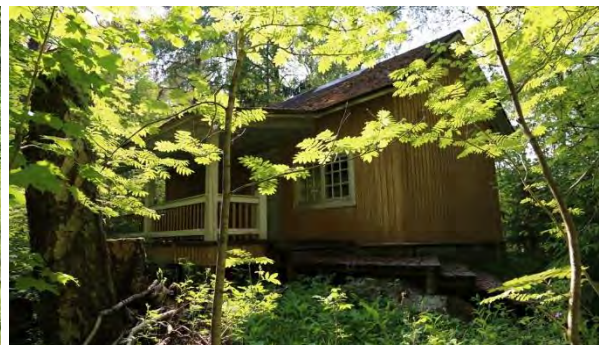
Rantaan johtavan tien varrella on kasvillisuuden peittämä pieni majoitusrakennus, joka ulkoasun perusteella on valmistunut 1900-luvun alussa. Keltaiseksi maalatuissa julkisivuissa on pystypeiterimoitus. Rakennuksessa on vanhat puuikkunat ja -ovet. Puitteet ja vuorilaudat ovat valkoiseksi maalatut. Harjakaton katemateriaalina on tumma huopa. Rannan suuntaan avautuu pieni avokuisti. Perustus on lohkottua luonnonkiveä. Rannalla on loivakattoinen matala saunarakennus, joka on ulkoasun perusteella valmistunut 1960-luvulla. Ruskeaksi maalatussa hirsirakennuksessa on harmaaksi maalattu betonisokkeli ja rannan suuntaan avautuva sisäänvedetty terassi. Katemateriaalina on ruskea pelti.

Rantasauna ja pieni majoitusrakennus.

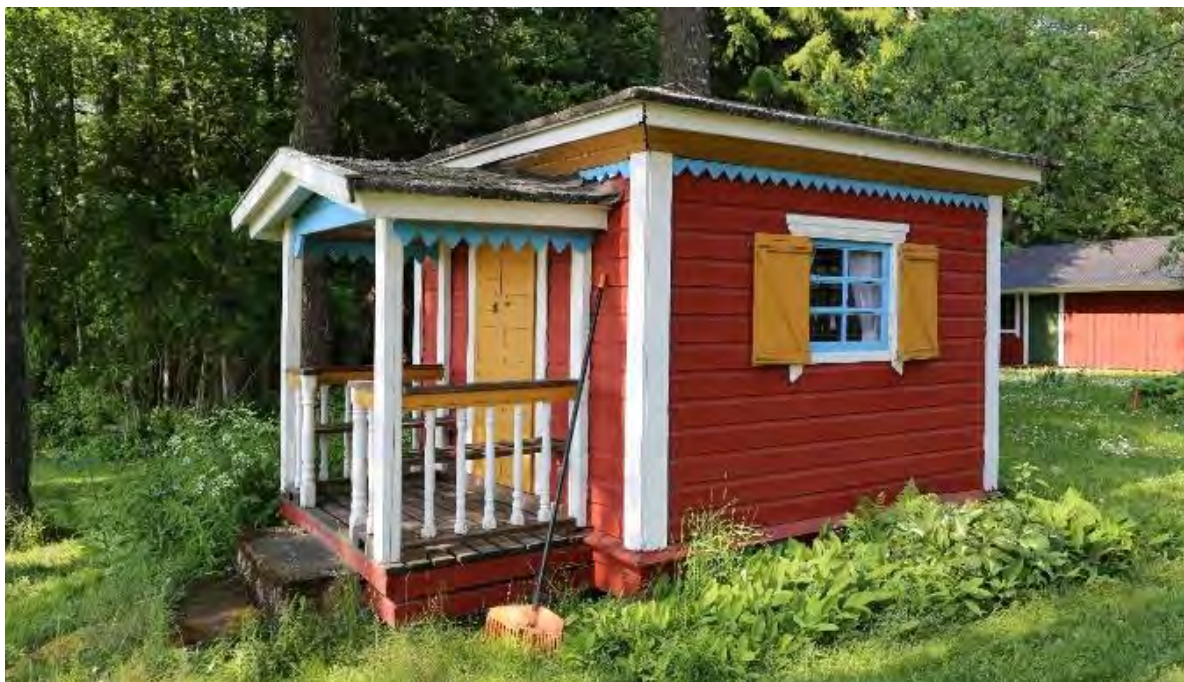
Pienen ja pohjakaavaltaan neliön muotoisen vuonna 1936 valmistuneen ja ulkoasun perusteella uimahuoneeksi tarkoitetun rakennuksen julkisivuissa on vaakasuuntainen punaiseksi maalattu panelointi. Rannan puolelle avautuu pieni harjakattoinen kuisti. Kuusiruutuisissa ikkunoissa on siniseksi maalatut puitteet, valkoiset vuorilaudat sekä keltaiset ikkunaluukut. Katon rajaa koristaa sahalahtainen siniseksi maalattu listoitus. Aumakaton katemateriaalina on musta huopa.

Uimahuonetta muistuttava rakennus vuodelta 1936.

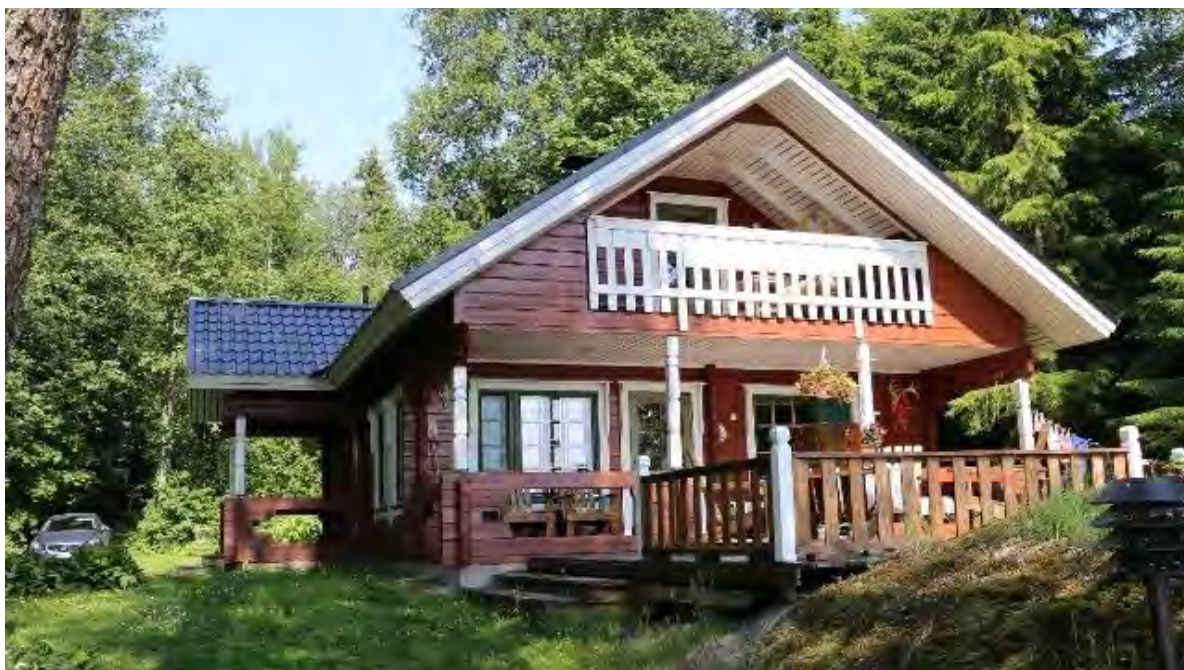
Vuonna 1996 valmistunut vapaa-ajan rakennus on ruskeaksi maalattu puolitoistakerroksinen hirsirakennus. Pihan puolelle avautuu harjakattoinen avokuisti ja rannan puolelle sisäänvedetty terassi. Terassin yläpuolella on ullakkokerroksen suojaista parveke. Moniruutuisten ikkunoiden puitteet ovat tumman vihreä ja vuorilaudat valkoiset.

Vapaa-ajanrakennus 1996.

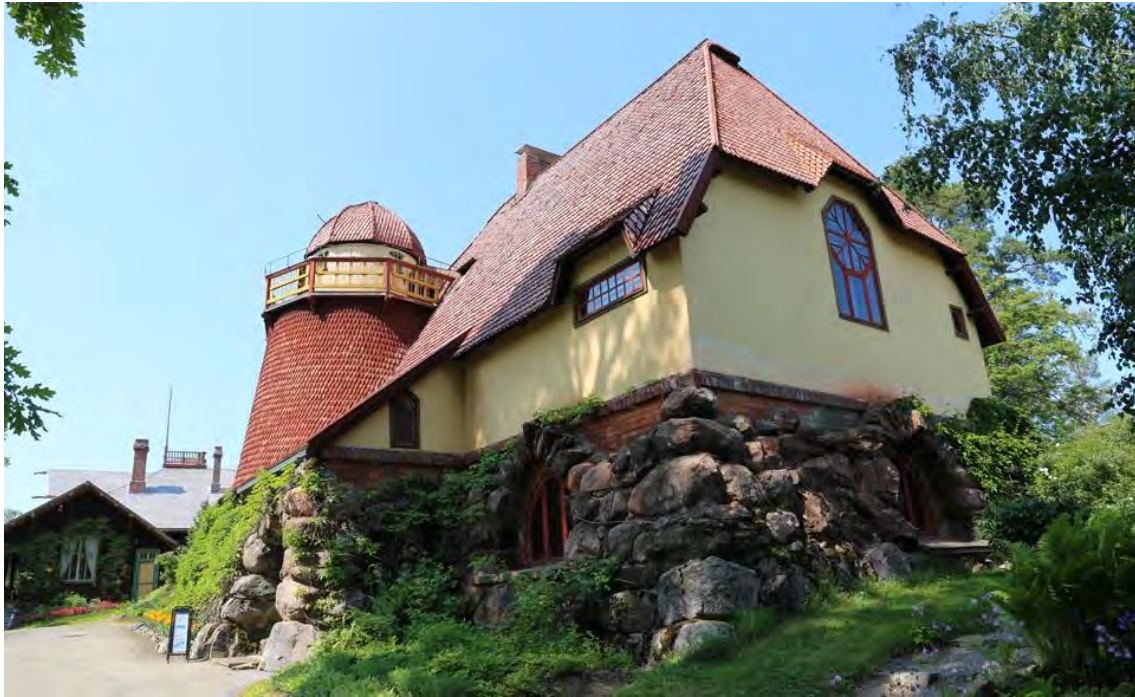
Pienessä linnamaisessa ateljeerakennuksessa 1903 on korkea luonnonkivisokkeli, vaalean keltaiseksi rapatut lautaseinät ja jyrkkä kimpipaanakatto. Moniruutuisissa ikkunoissa on punaiset puitteet. Julkisivun muotokielessä on vaikutteita Itä-Karjalan kansanarkkitehtuurista. Rakennuksen tuulimyllyä muistuttavassa tornissa on tähtitorni.

Ateljeerakennus 1903.
