# VALKEAKOSKEN RANTOJEN OSAYLEISKAAVAN RAKENNUSINVENTOINTI

VALKEAKOSKEN KAUPUNKI  
8/2023

Laatija  
Ramboll  
Niemenkatu 73  
15140 Lahti  
P +358 20 755 611  
www.ramboll.fi

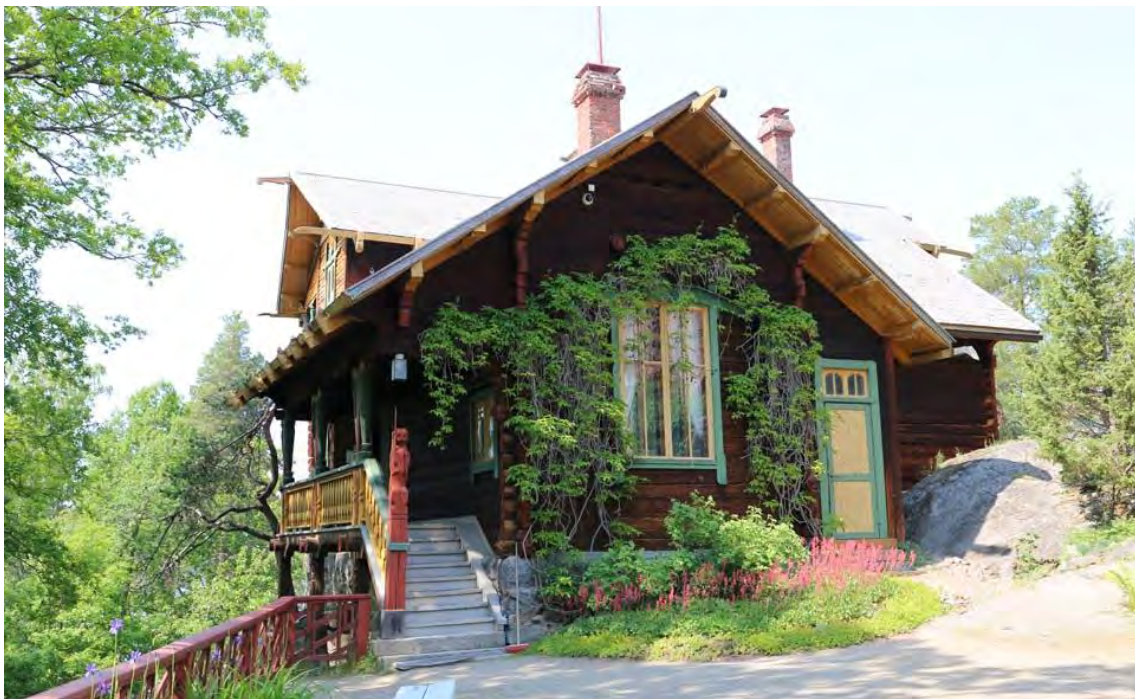
Niemen kärjessä sijaitsevan asuinrakennuksen 1902 seinät ovat vuoraamatonta hirttä. Moniruutuisissa ikkunoissa on keltaiseksi maalatut puitteet ja vihreäksi maalatut koristeelliset vuorilaudat. Rannalle avautuu sisäänvedetty kuisti koristeellisin kaitein.

Asuinrakennus 1902.

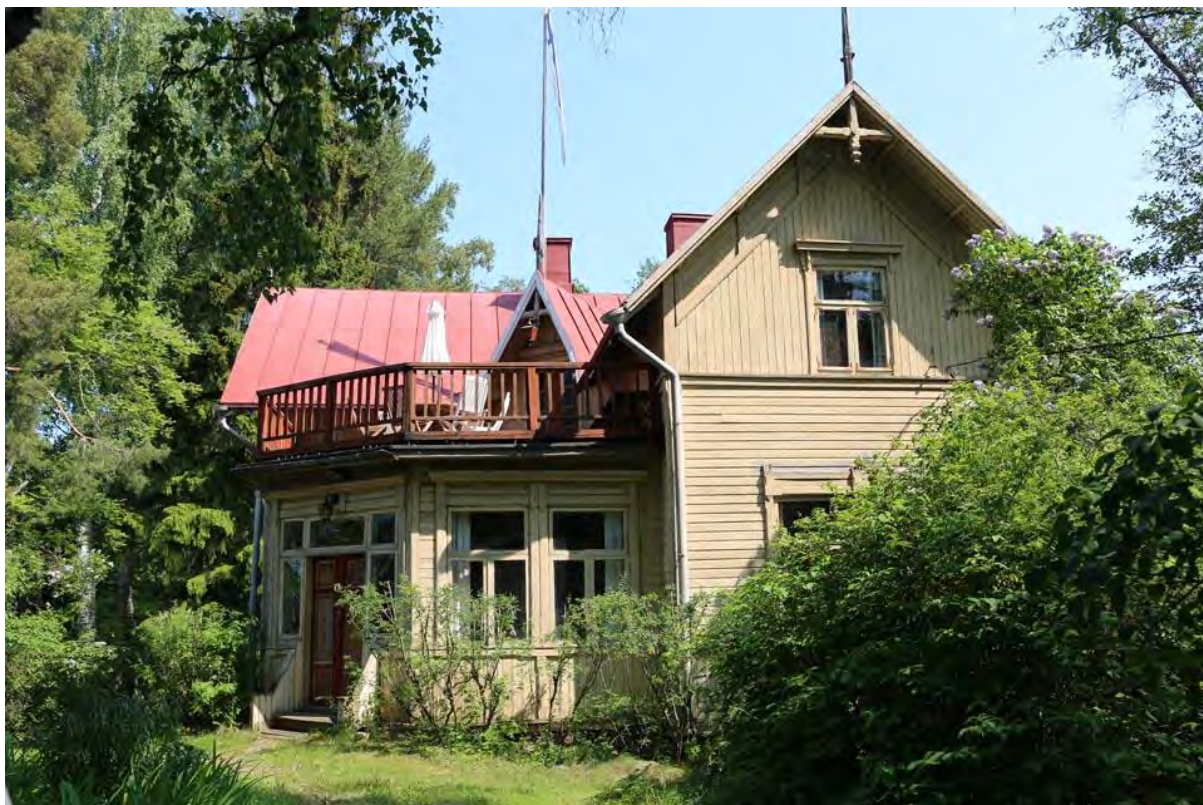
Niemen keskellä ja kasvillisuuden ympäröimänä sijaitsee vuonna 1939 valmistunut komea nikkarityylinen huvilarakennus. Rakennuksessa on vaaka- ja pystysuuntainen sekä vaalean ruskeaksi maalattu panelointi. Alkuperäiset puuikkunat ovat pääosin T-mallisia. Rakennuksen eteläkulmauksessa on vinkkelinmuotoinen katettu lasiveranta, jonka yläpuolelle sijoittuu ullakkokerroksen avoparveke. Ulko-ovi on alkuperäinen puinen peiliovi. Sokkeli on lohkottua luonnonkiveä. Katemateriaalina on punainen saumapelti.

Huvila 1939.

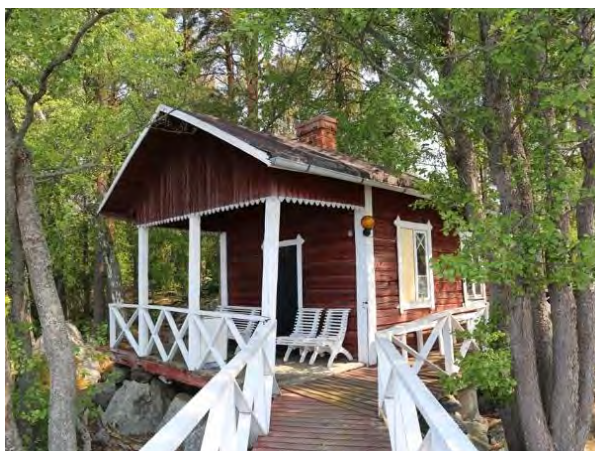
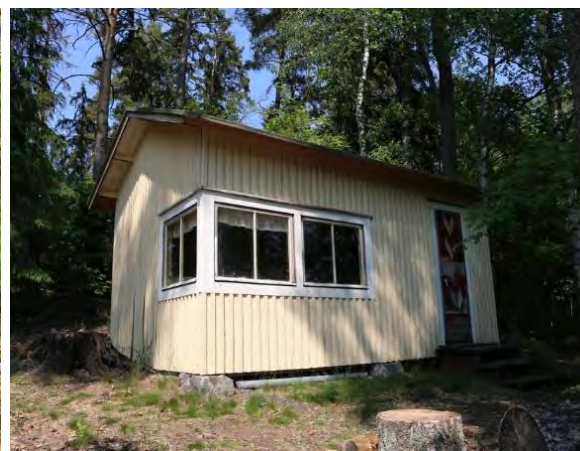
Verkkosaarta edemmäs kuljettaessa rannan tuntumassa on vuonna 1920 valmistunut saunarakennus. Julkisivuissa on keltaiseksi maalattu pystypeiterimoitus. Aivan Verkkosaaren kärjessä on lähellä vesirajaa punaiseksi maalattu hirsirakenteinen saunarakennus. Rekisteritietojen mukaan rakennus olisi valmistunut 1920, mutta ulkoasun perusteella se on todennäköisesti 1800-luvun lopulta. Pienen saunan rannan puolella on pieni katettu kuisti. Harjakaton katemateriaalina on ruskea huopa.

Saunarakennukset.

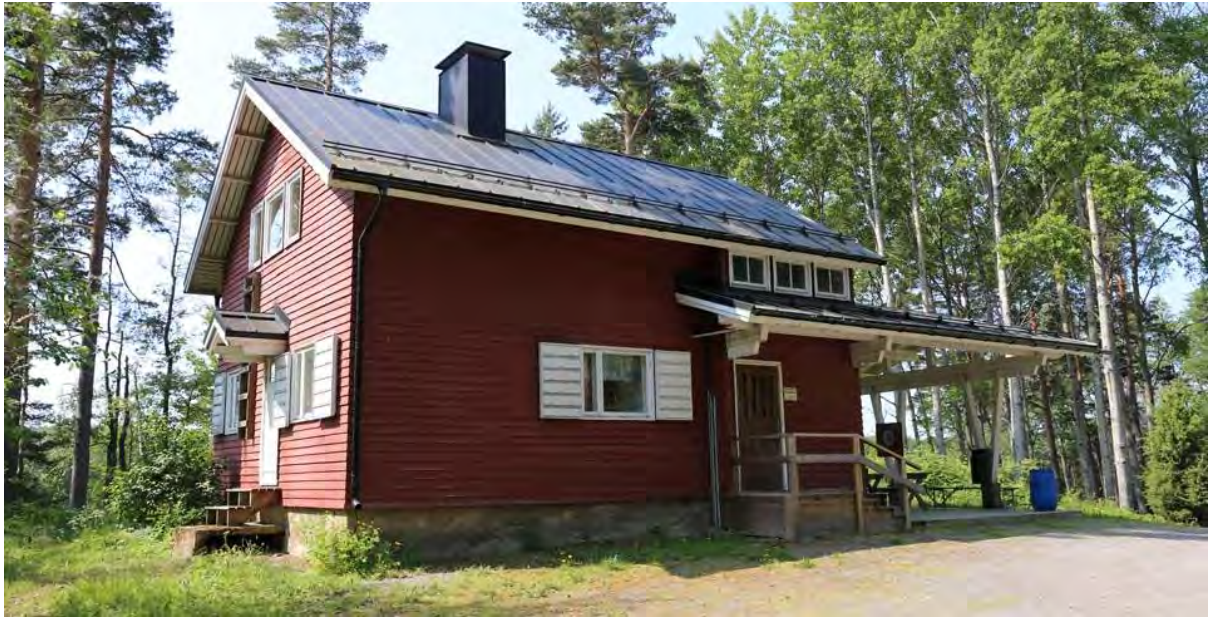
Rauttunmaja on jälleenrakennuskauden puolitoistakerroksinen vapaa-ajan rakennus, jonka julkisivuverhouksena on punaiseksi maalattu vaakapanelointi. Tuuletusikkunallisia ja valkopuitteisia puuikkunoita koristavat ikkunaluukut. Pohjoisseinustalle sijoittuvat sisäänkäynnin yhteyteen on rakennettu kookas harjakattoinen kuistirakennelma, joka jatkuu myös länsiseinustalle. Rannan puoleiselle sivulle sijoittuu pieni erkkeri ikkunoineen. Harjakaton uusittuna katemateriaalina on musta aaltopelti ja sokkeli on betonia. Päärakennuksen vieressä on pieni vaakalaudoitettu ja punaiseksi maalattu harjakattoinen ulkorakennus. Rannan suuntaan avautuu pieni neliruutuinen puuikkuna.

Rauttunmajan vapaa-ajan rakennus 1947.

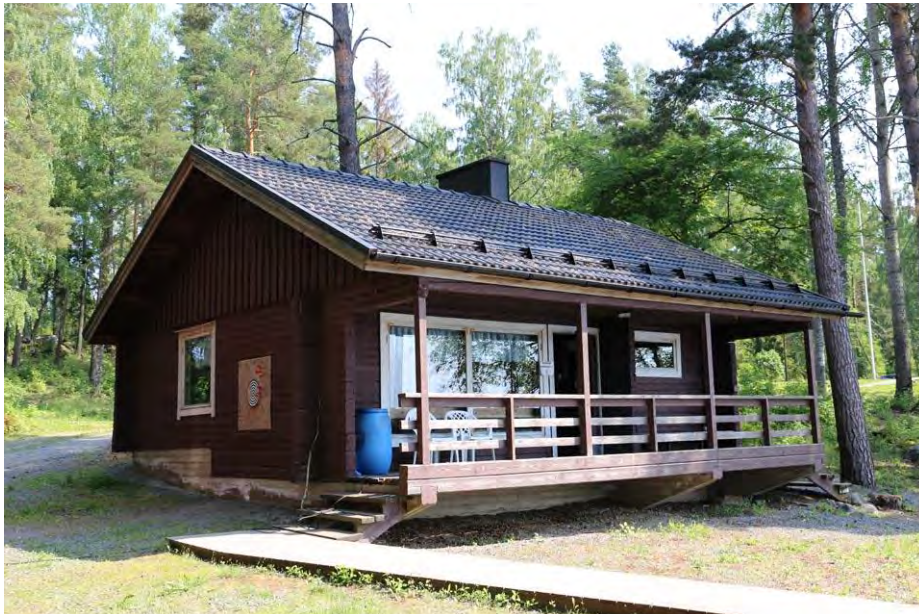
Hirsirakenteinen saunarakennus on maalattu ruskeaksi. Harjakaton uusittuna katemateriaalina on musta pelti. Rannan suuntaan avautuu sisäänvedetty koko sivun pituinen kuisti. Ikkunapuitteet ovat valkoiset. Sokkeli on betonia.

1970-luvun saunarakennus.

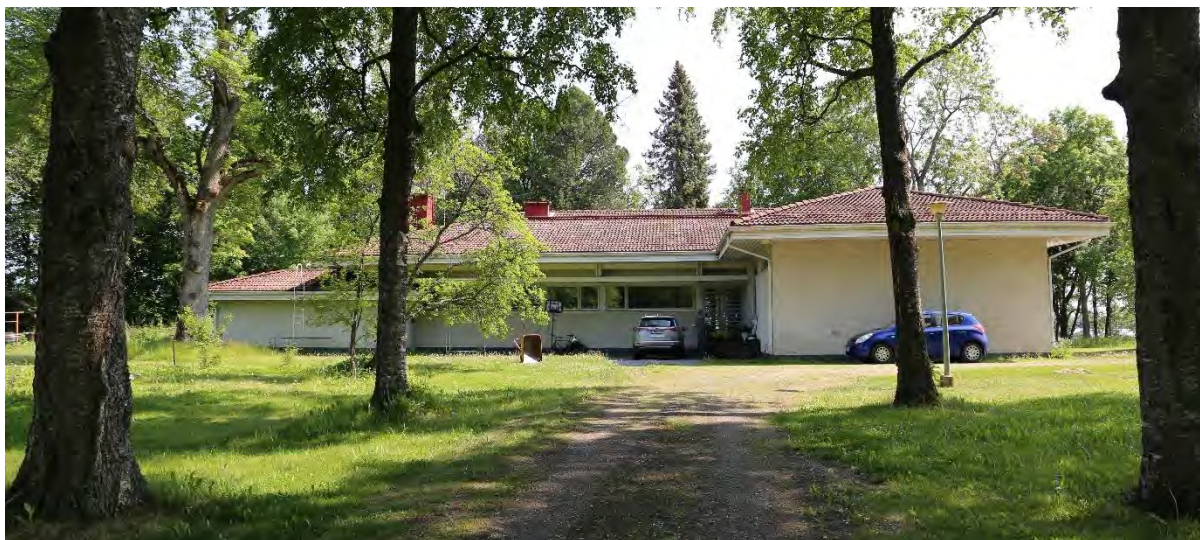
päärakennus on yksikerroksinen vaalea tiilirakennus, joka on osin verhoiltu vaakasuuntaisin paneloinnein. Rannan suuntaan avautuu rakennuksen kulmaan rakennettu ja sisäänvedetty terassi. Myöhemmin aumakatoksi muutetun katon katemateriaalina on punatiili. Rannan tuntumassa on hirsirakenteinen ja tavanomainen tumma saunarakennus 1990-luvun lopulta.

Päärakennuksen pihan puoleinen julkisivu.

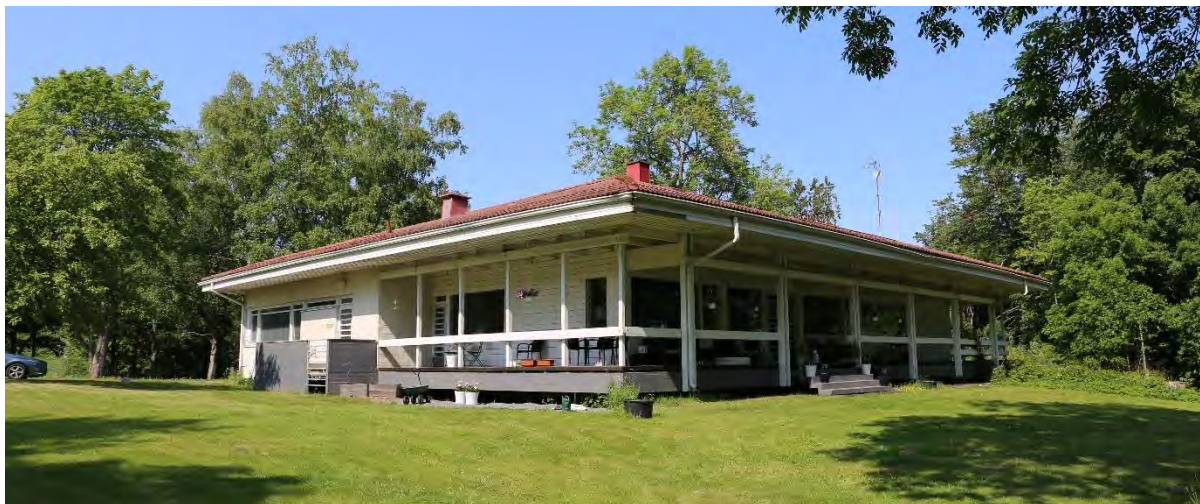
Päärakennuksen rannan puoleinen julkisivu.

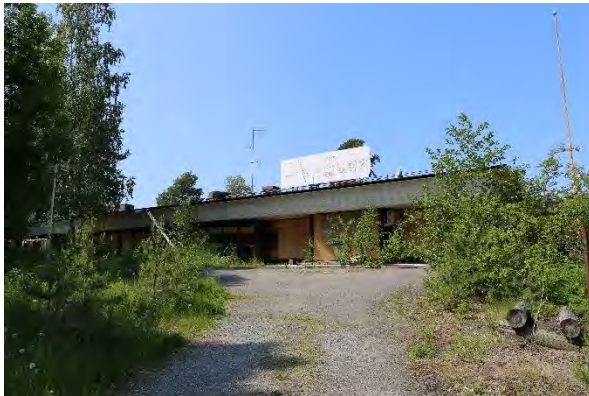
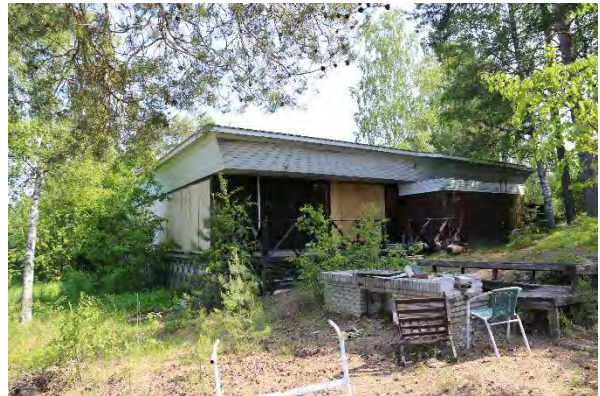
Ravintolarakennus 1965 ja saunarakennus 1977.

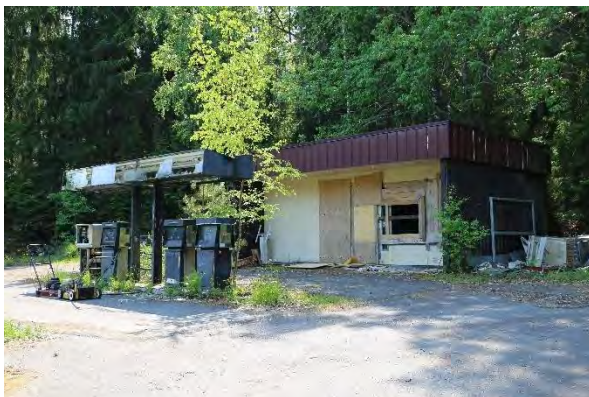
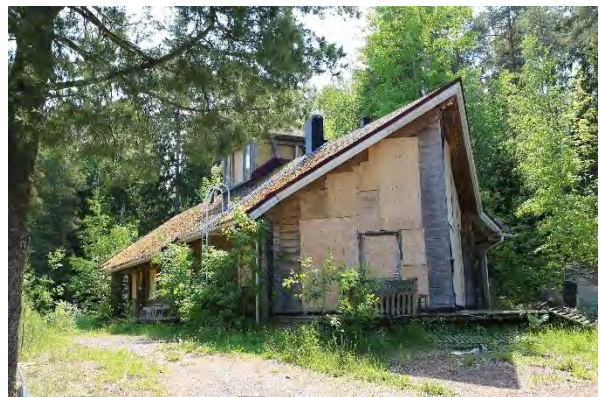
Huoltoasemarakennus 1967 ja majoitusrakennus 2000.

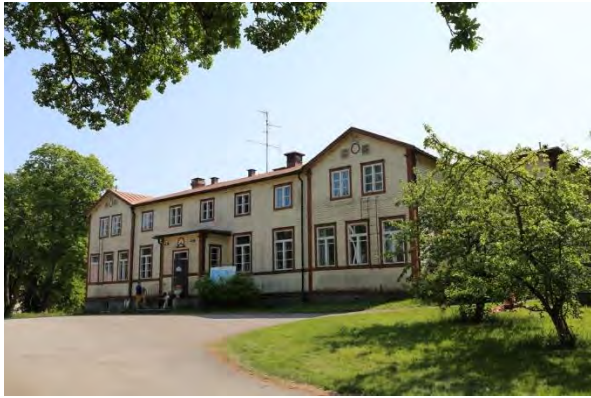
Vanha päärakennus 1895 ja kutomo 1905.

Päärakennuksen itäpuolella on vanha kutomorakennus vuodelta 1905. Rakennuksen erityispiirteenä on punatiilinen sokkeli. Julkisivut on verhoiltu pystysuuntaisella vihreäksi maalatulla laudoituksella. Ullakkotasolla laudoitus on keltainen. Harjakaton katemateriaalina on punainen saumapelti. Moniruutuisia ikkunoita koristavat valkoiset vuorilaudat. Muita alueen 1900-luvun puurakennuksia edustaa hirsirakenteinen ja punaiseksi maalattu pakari vuodelta 1909.

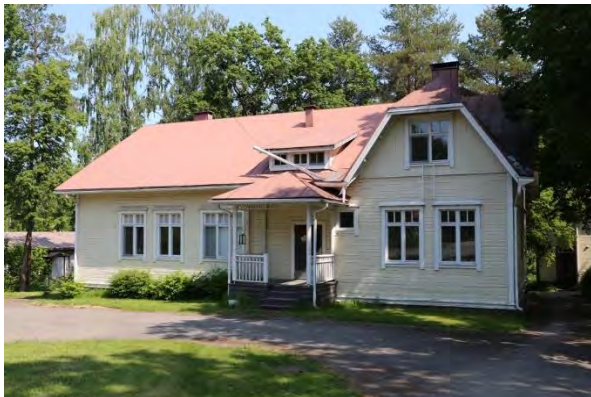
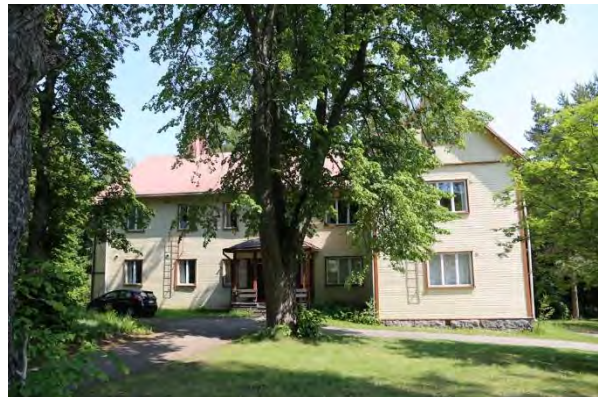
Entinen kansliarakennus eli Villa Aino 1904 ja asuntolarakennus 1909.

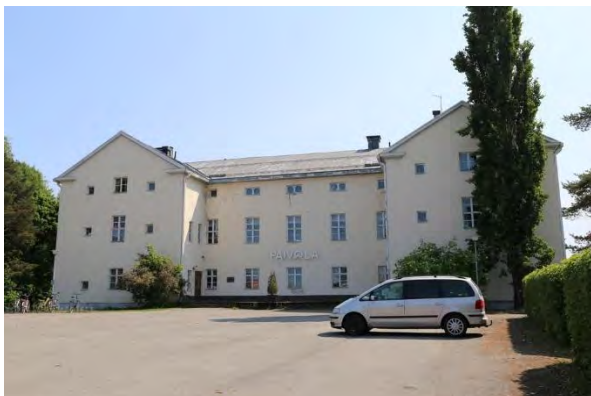
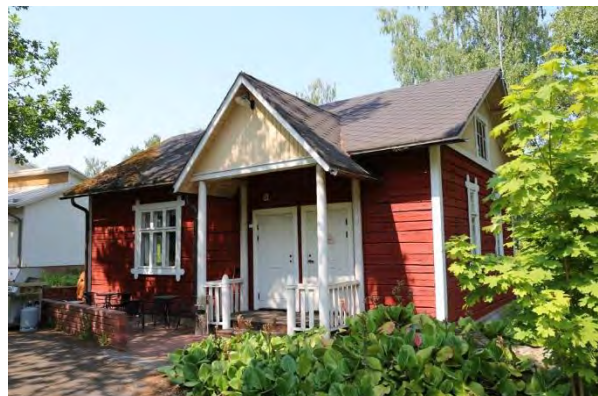
Kivilinna 1928 ja pakari 1909.

Vuonna 1928 valmistunut kivilinna on kolmikerroksinen ja julkisivuiltaan vaaleaksi rapattu. Poikkipäädyllisen rakennuksen moniruutuisissa ikkunoissa on valkoiset puitteet. Harjakaton katemateriaalina on saumapelti.

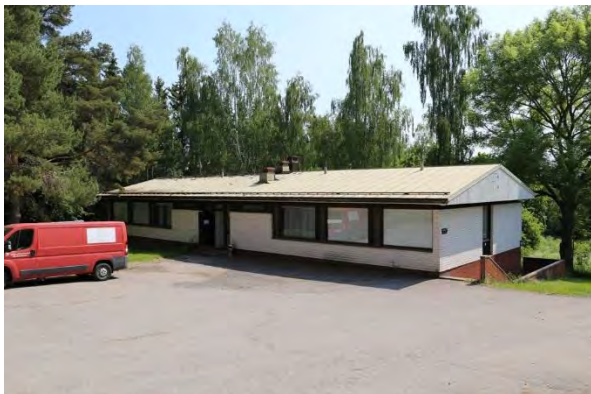
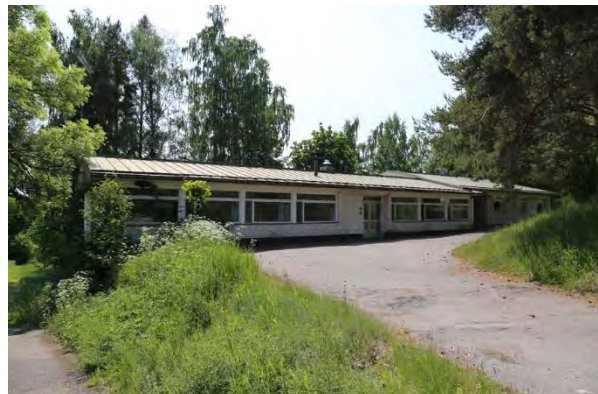
Asuntolarakennus 1973 ja 1969.
